# 水磨沟区乌鲁木齐大容真道健康咨询服务 有限公司“2022·3·21”一般高处坠落 瞒报事故调查报告

编制单位：乌鲁木齐市政府事故调查组

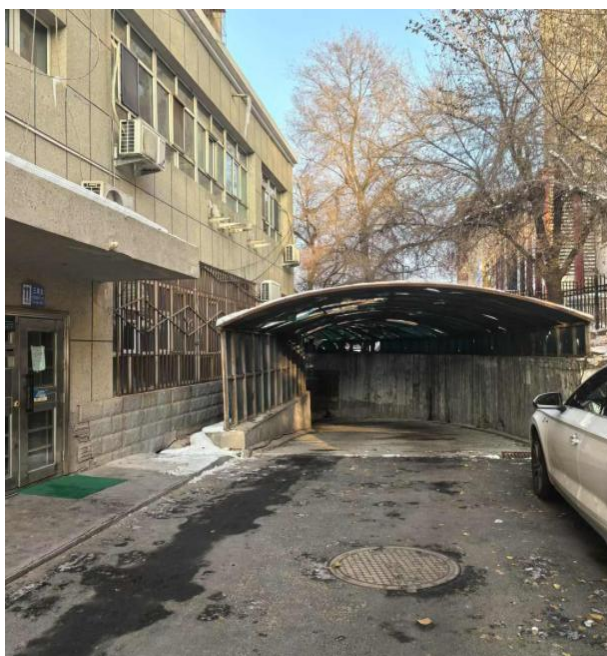
图 2 事故现场概貌

事故现场位于乌鲁木齐市水磨沟区西虹东路 0078 号附 2 号向阳花苑小区 3 号商铺楼后小区地下车库出口通道，坠落地点距离雨棚高度 4.65 米，车库雨棚遮阳板多处风化破损，车库通道

周边无必要的防护装置及警告标识。

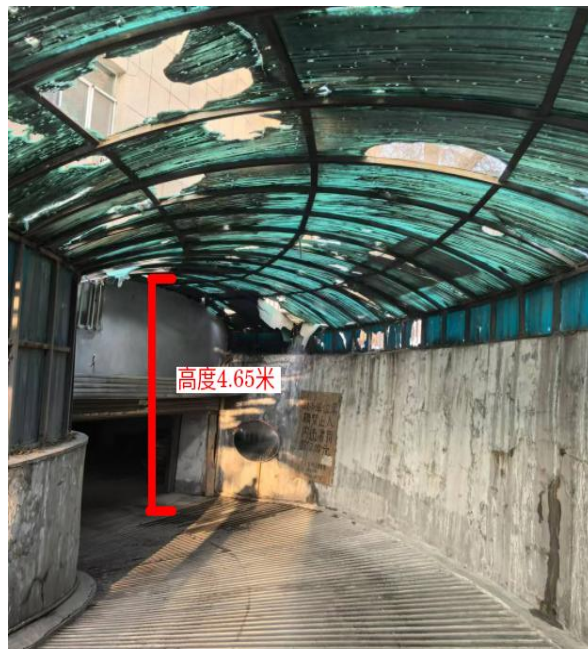
图 3 车库通道雨棚

作业人员刘某生在楼后进行测量作业时，未佩戴安全帽、安全带等安全防护用品，踩在地下车库雨棚，雨棚遮阳板破裂后坠落到地下车库通道地面是本次事故发生的直接原因。
