# 米东区吾悦广场“2023·6·12”一般高处坠落 瞒报事故调查报告

编制单位：乌鲁木齐市政府事故调查组

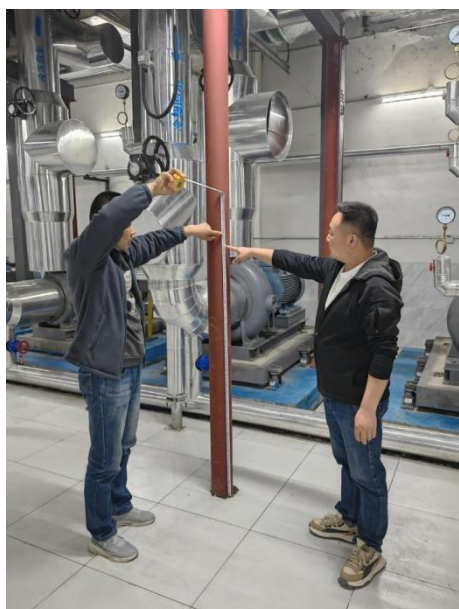
图 2 指认描述位置

该事故现场位于乌鲁木齐市米东区吾悦广场商业楼地下室空调设备机房，人字梯作业高度距离地面垂直高度约1.5米（据

当时现场人员回忆，现场指认描述）。

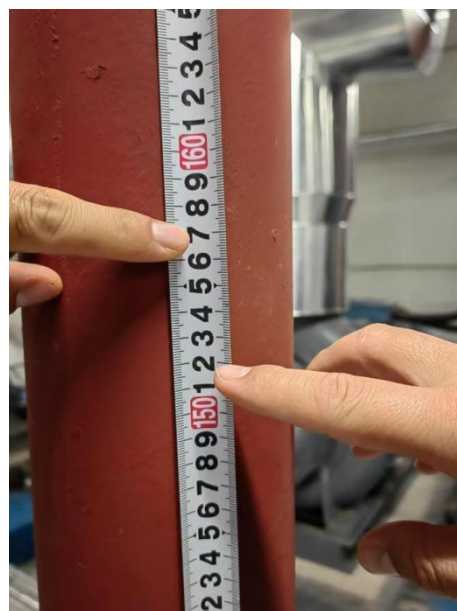
图 3 指认描述坠落高度

作业人员秦某斌在作业过程中，从商业楼地下室空调设备机房内的人字梯坠落至地面导致受伤是本次事故发生的直接原因。
