# 甘泉堡经开区新疆中部合盛硅业有限公司 “2·10”坍塌事故调查报告

编制单位：乌鲁木齐市政府事故调查组

2025年2月10日09时50分，甘泉堡经开区新疆中部合盛硅业有限公司于2024年8月停产的一间厂房发生屋面坍塌事故，坍塌面积3200平方米，直接经济损失490万元，事故未造成人员伤亡。

经调查认定，甘泉堡经开区新疆中部合盛硅业有限公司“2·10”厂房坍塌是一起因施工质量不合格引起的坍塌事故。

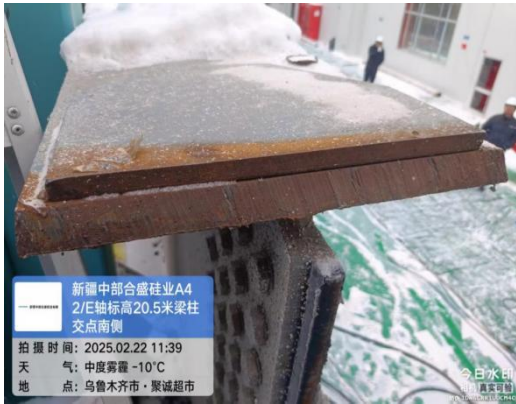
图 13 2/E 轴标高 20.5 米梁柱交点南侧

3.2/E、3/E、4/E、4/E、5/E 轴梁柱节点柱北侧钢梁上下翼缘板端头坡口处未焊接，且表面有浮锈，不满足设计要求（设计要求为坡口全熔透焊缝），如下图所示。
