经开区(头屯河区)国际路港物流服务园区 AB  
地块项目“9·15”一般高处坠落瞒报  
事故调查报告

编制单位：乌鲁木齐市政府事故调查组

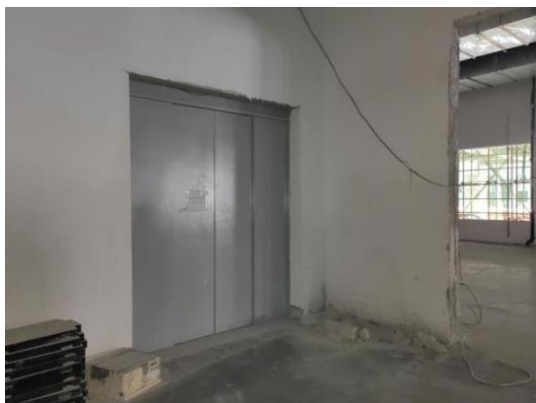
经现场勘验，事故发生于国际路港物流服务园区 AB 地块项目工地二号楼 4 号电梯井，一层的电梯防护门高 2.96 米、宽 2.4 米，一层地面至电梯井底部 7.1 米，电梯防护门外侧有一三角电梯门锁。该电梯已经完成部分安装工作，外侧电梯按钮未安装，内侧按钮已安装，电梯未进行特检验收，除电梯安装调试专业人员以外严禁开启。

图二 事故发生电梯

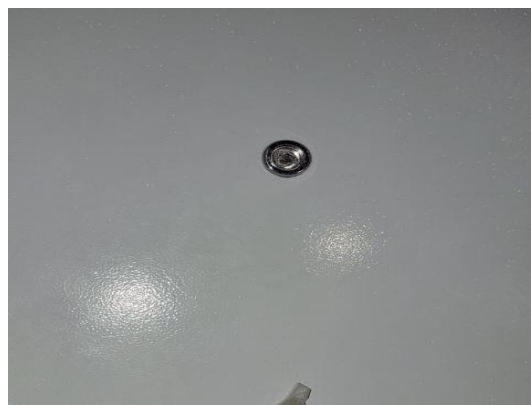
图三 事故发生电梯锁

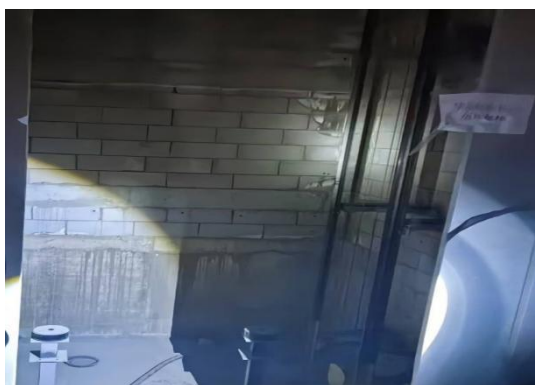
2024年9月15日上午11时许，蔡某在国际路港物流服务区AB地块项目工地二号楼一层进行消防管道安装作业时，违规使用二号楼一层的4号电梯，开启防护门后因电梯轿厢未停靠在一层，蔡某不慎踩空坠入电梯井道中，坠落至电梯井底部受伤，坠落高度约7.1米。蔡某在坠落至电梯井底部后，打电话向其同

图四 事故发生电梯井
