# 水磨沟区乌鲁木齐大容真道健康咨询服务 有限公司“2022·3·21”一般高处坠落 瞒报事故调查报告

编制单位：乌鲁木齐市政府事故调查组

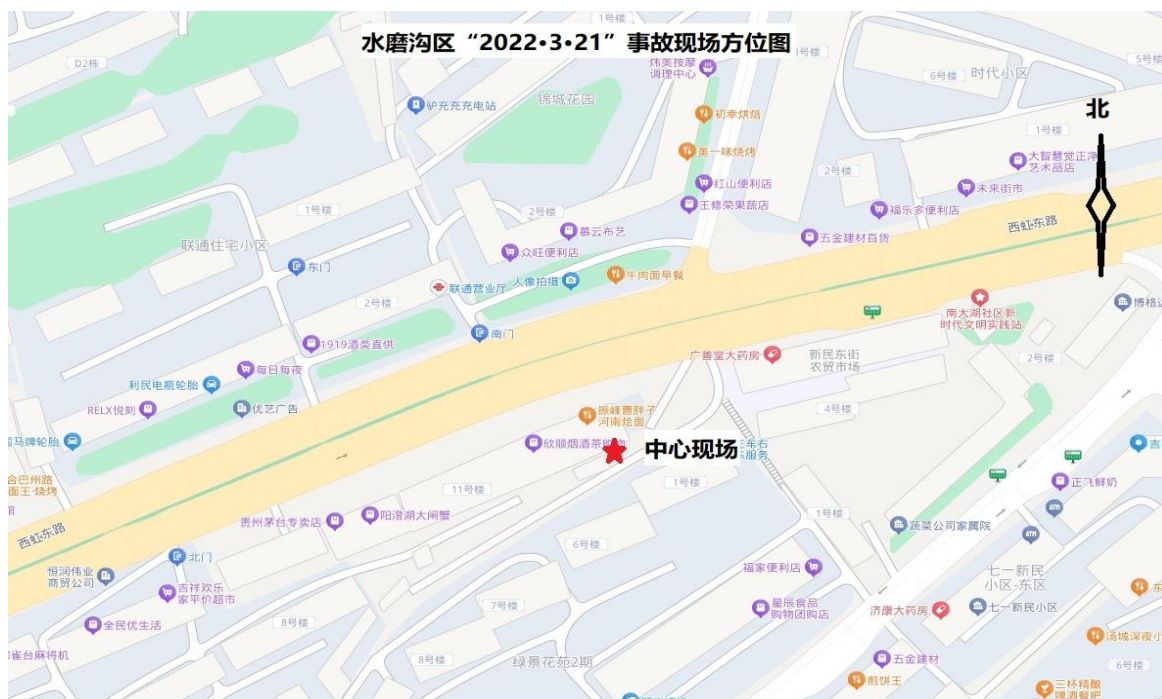
图 1 事故现场方位图

事故现场位于乌鲁木齐市水磨沟区西虹东路 0078 号附 2 号向阳花苑小区 3 号商铺楼后小区地下车库出口通道，坠落地点距离雨棚高度 4.65 米，车库雨棚遮阳板多处风化破损，车库通道

周边无必要的防护装置及警告标识。
