经开区(头屯河区)国际路港物流服务园区 AB  
地块项目“9·15”一般高处坠落瞒报  
事故调查报告

编制单位：乌鲁木齐市政府事故调查组

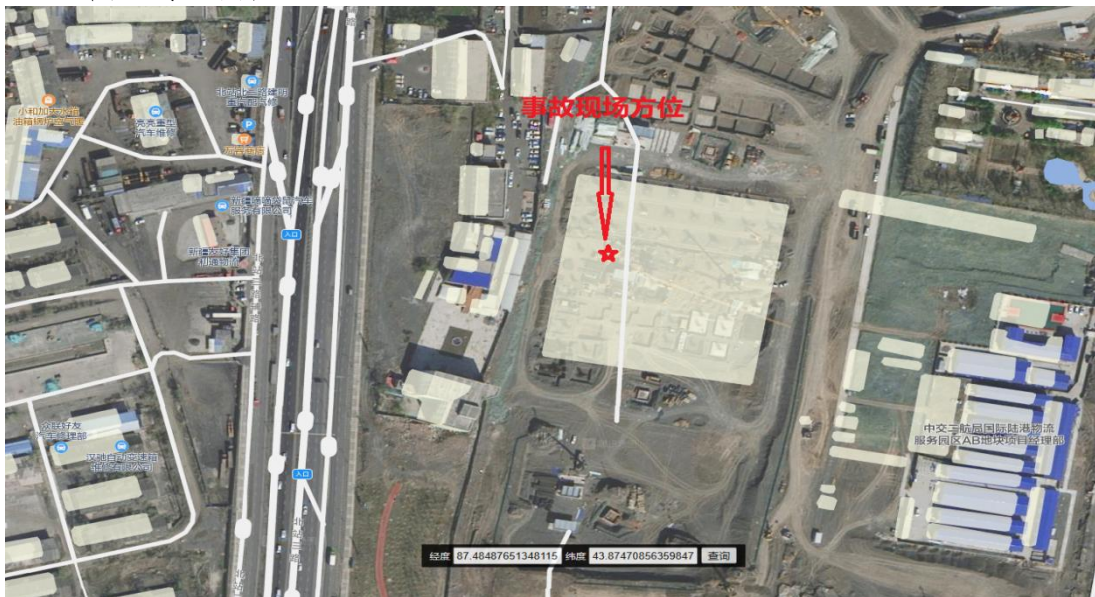
经现场勘验，事故发生于国际路港物流服务园区 AB 地块项目工地二号楼 4 号电梯井，一层的电梯防护门高 2.96 米、宽 2.4 米，一层地面至电梯井底部 7.1 米，电梯防护门外侧有一三角电梯门锁。该电梯已经完成部分安装工作，外侧电梯按钮未安装，内侧按钮已安装，电梯未进行特检验收，除电梯安装调试专业人员以外严禁开启。
